**LAUDO DE VISTORIA CAUTELAR  
3200916**

**ESTRUTURA METÁLICA  
ESTAÇÃO RODOVIÁRIA HAROLD NIELSON**

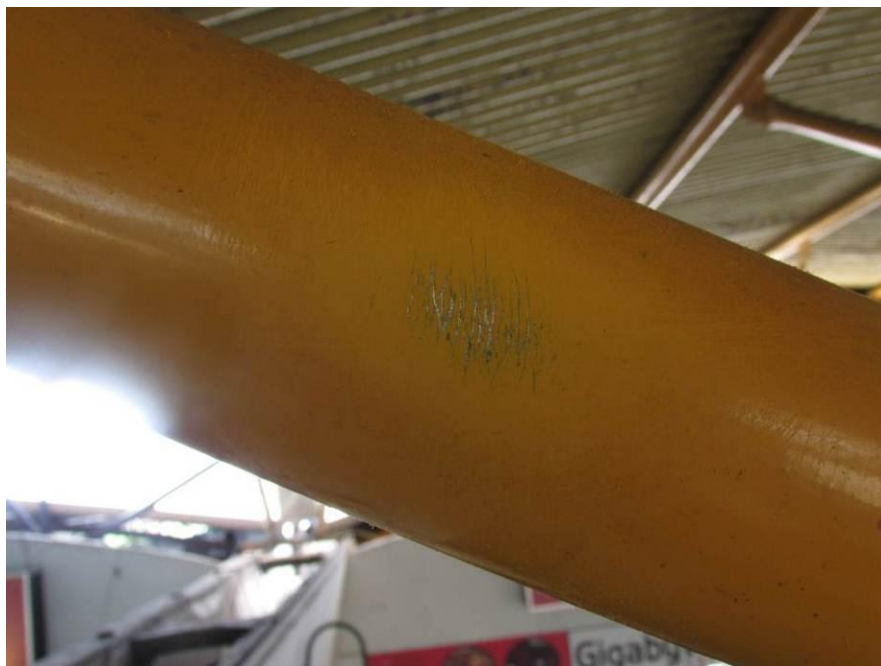
**Figura 10 - Lixação manual até base de zinco**

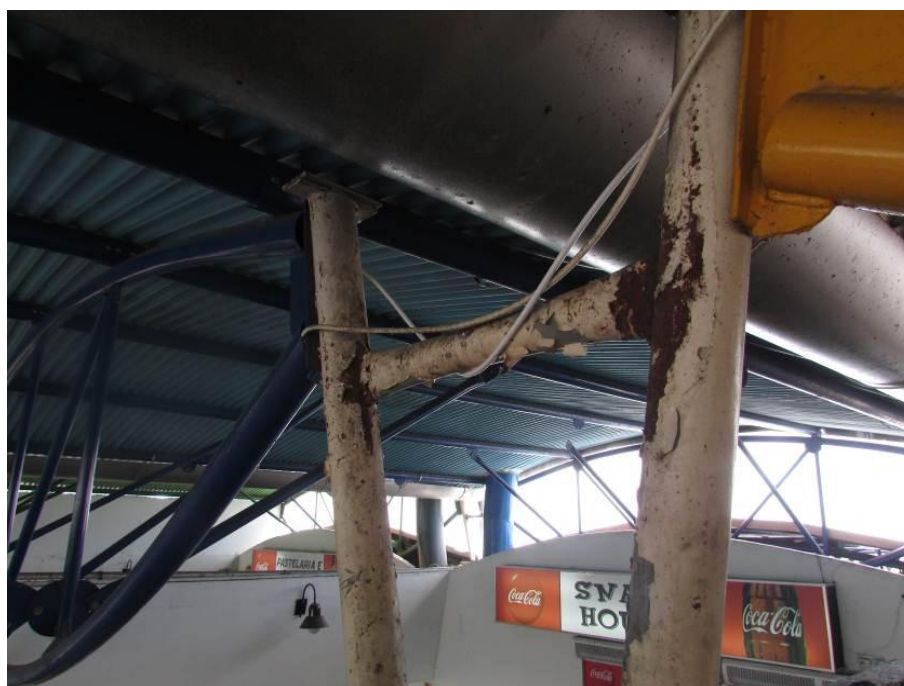
**Figura 11 - Console em estado de corrosão avançado**

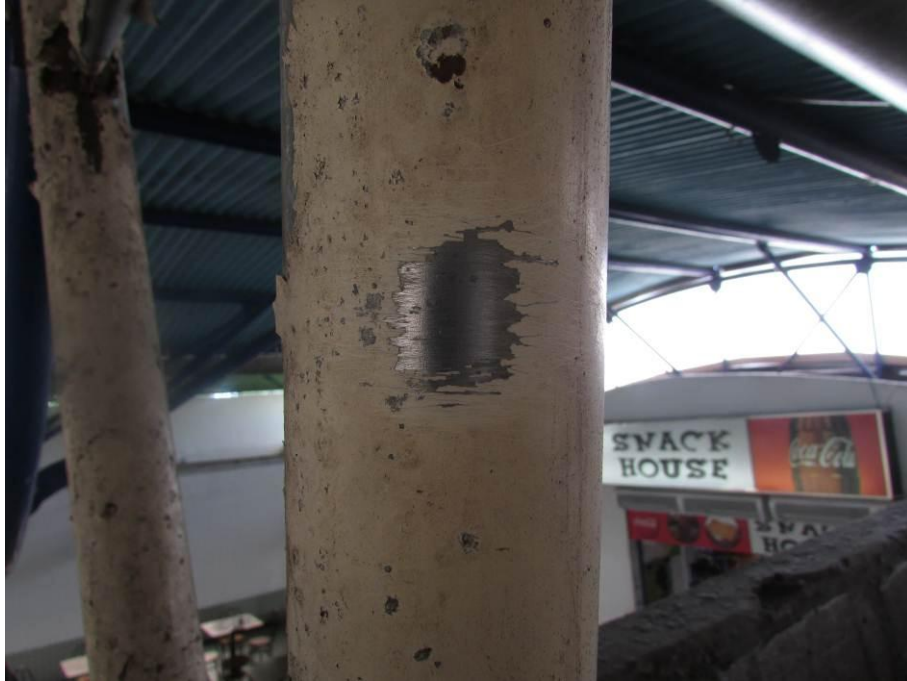
**Figura 12 - Lixação manual até base de zinco**

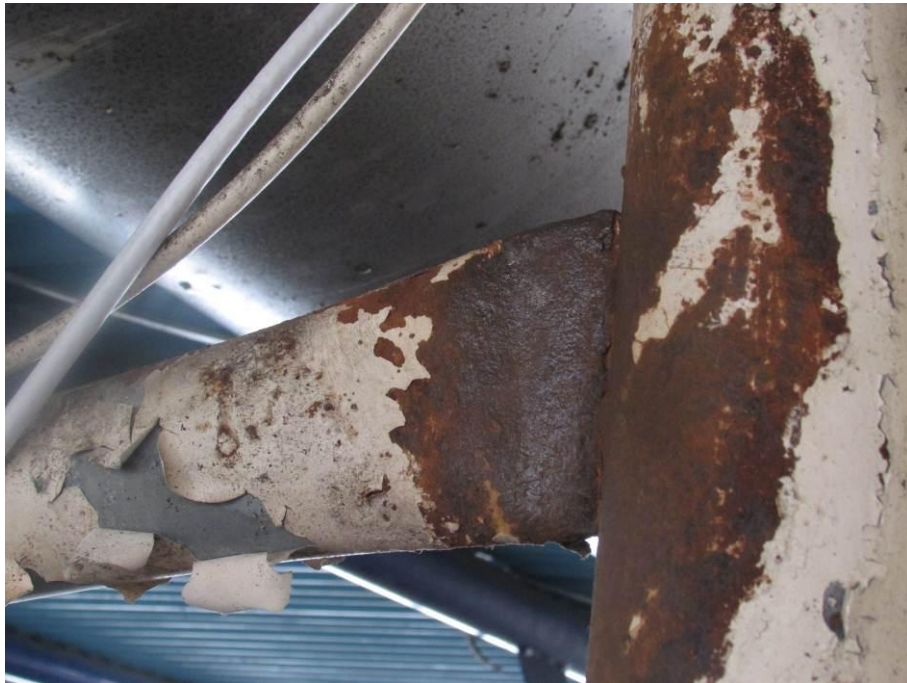
**Figura 13 - detalhe da corrosão na ligação soldada e deslocamento da camada de tinta**

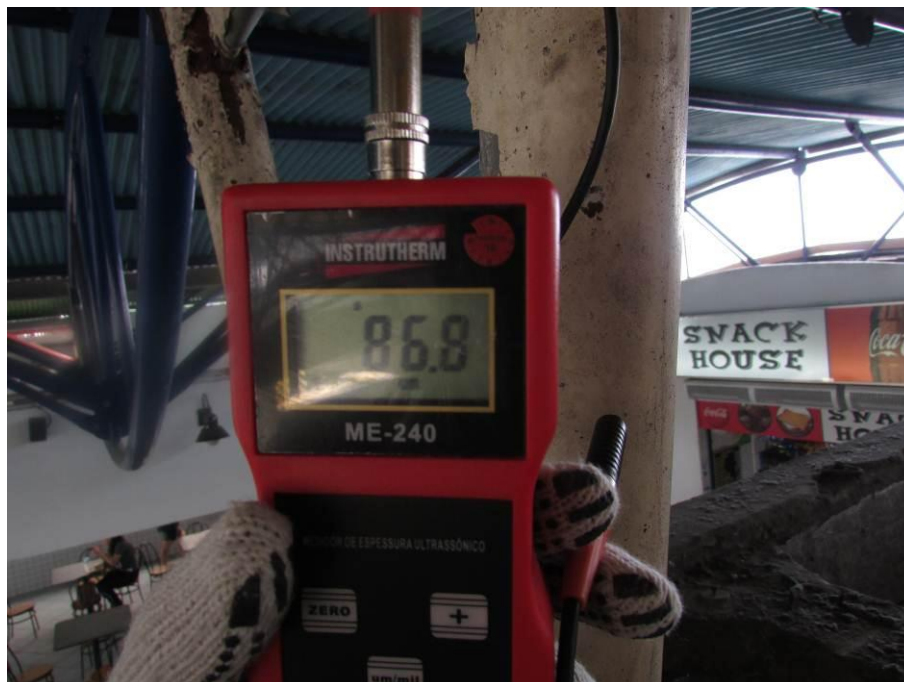
**Figura 14 - Medição da camada de proteção superficial**

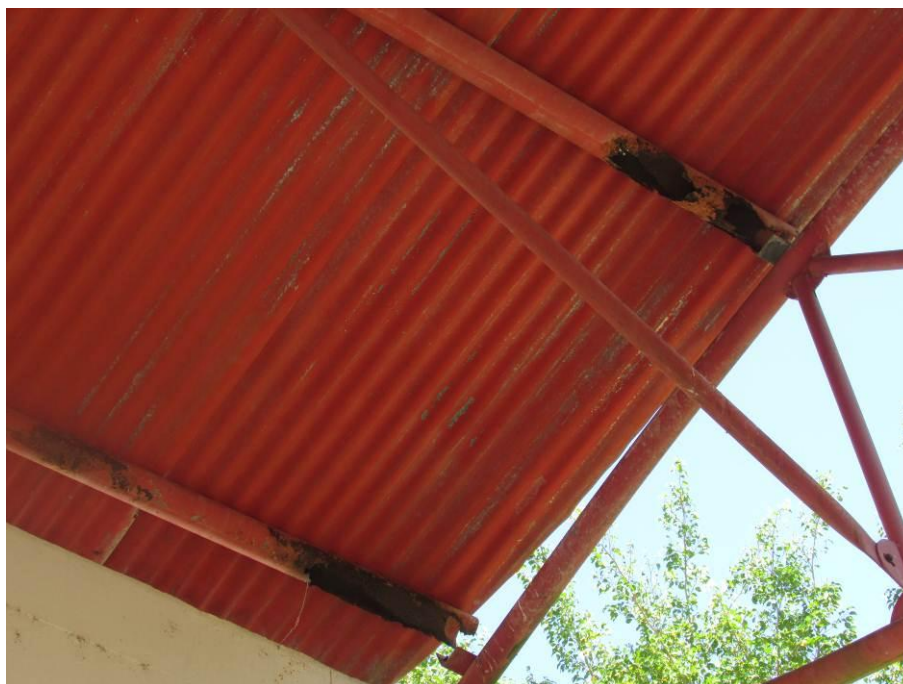
**Figura 15 - Elementos rompidos por corrosão**

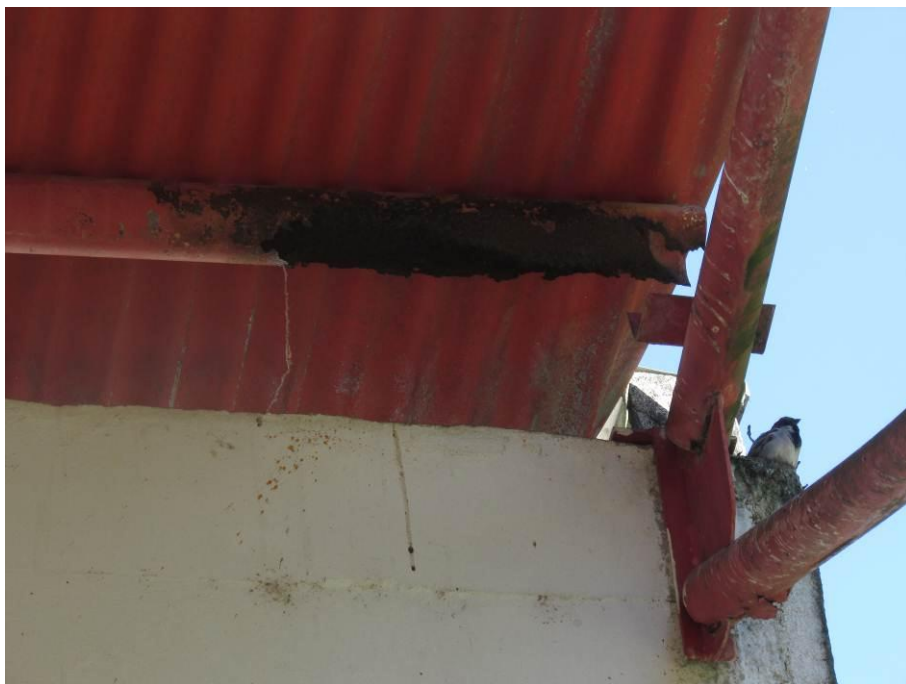
**Figura 16 - detalhe do elemento rompido**

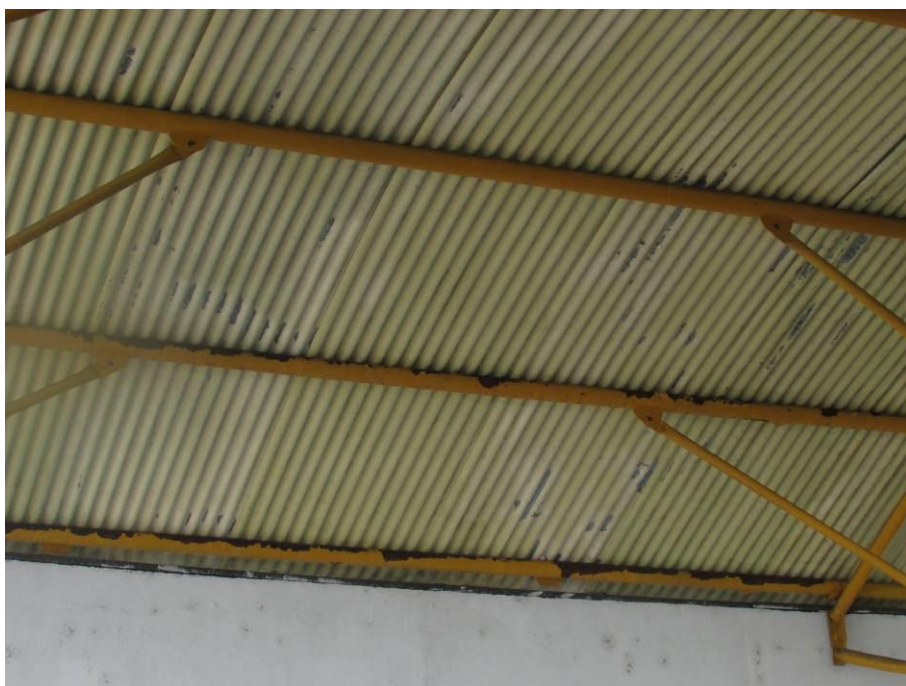
**Figura 17 - Terças com corrosão na parte superior dos perfis**

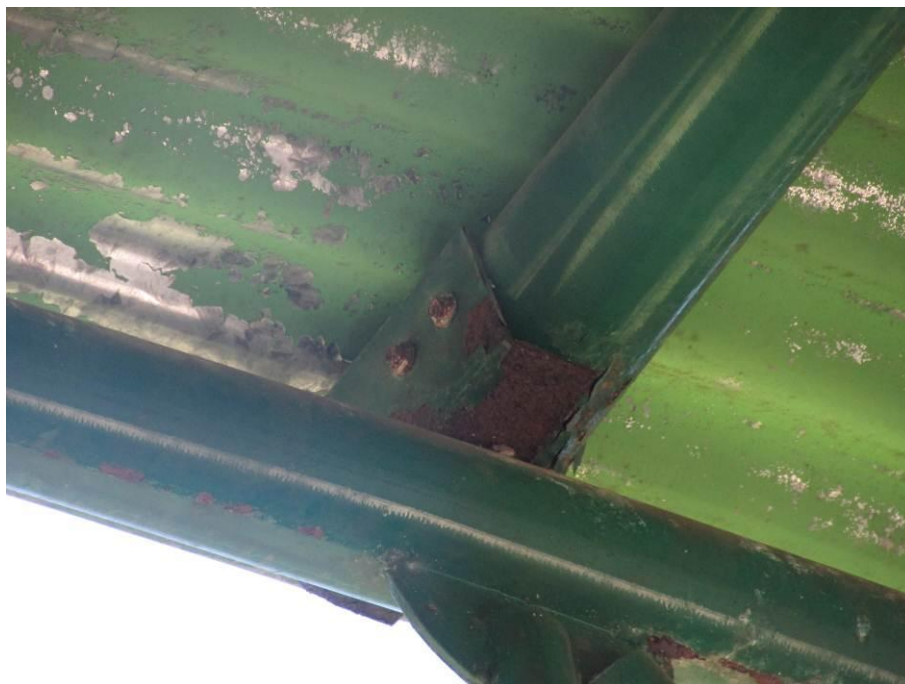
**Figura 18 - Corrosão das chapas e parafusos. Detalhe do deslocamento da camada de tinta da face inferior das telhas de cobertura**

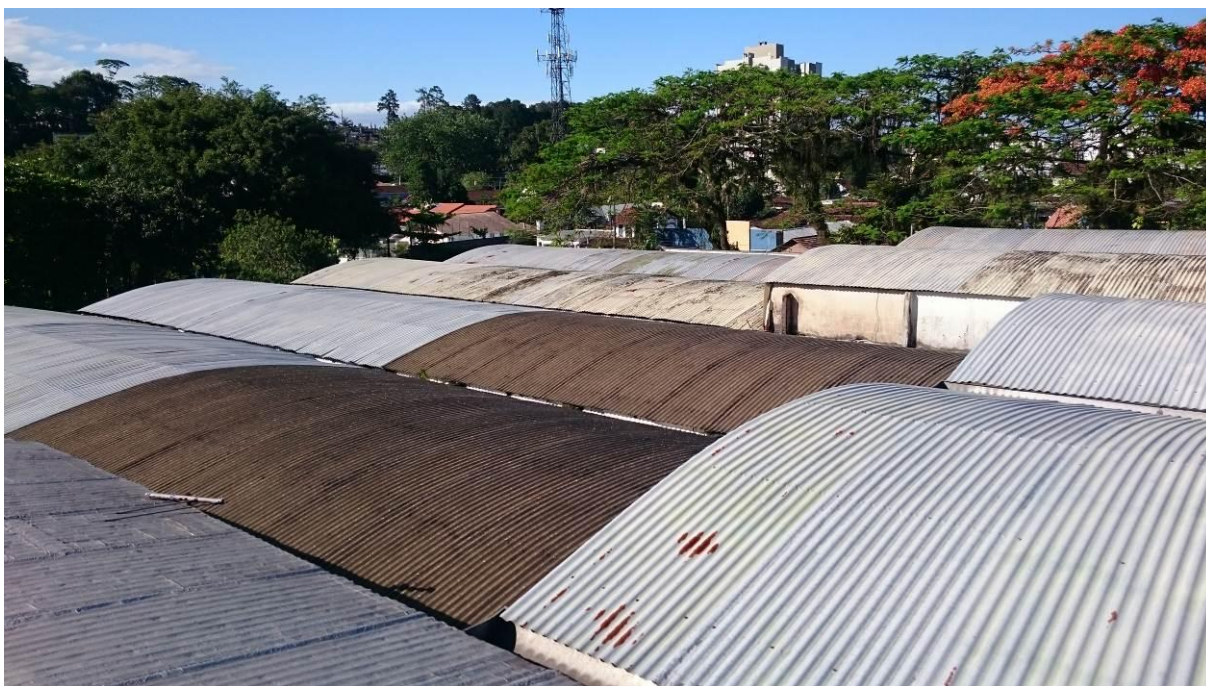
**Figura 19 - Vista geral da cobertura com telhas galvanizadas e telhas em fibra (área escura)**

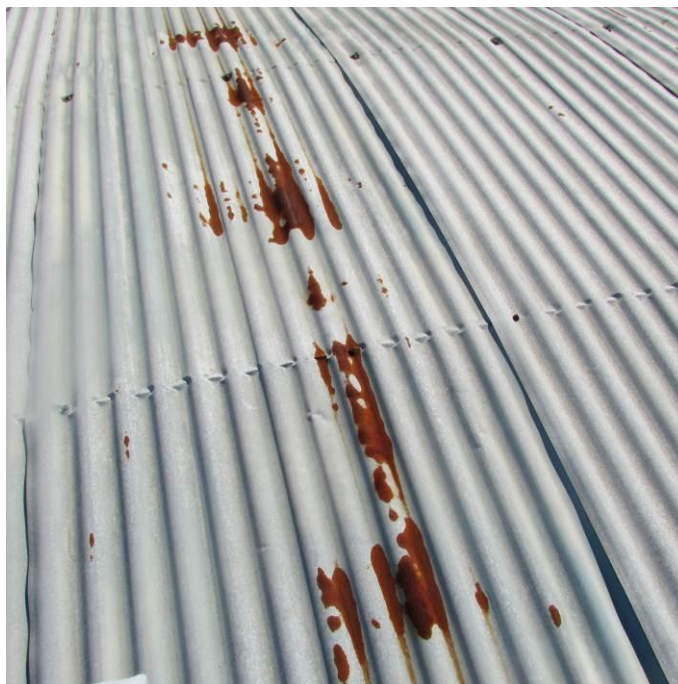
**Figura 20 - Oxidação presente na face superior das telhas**

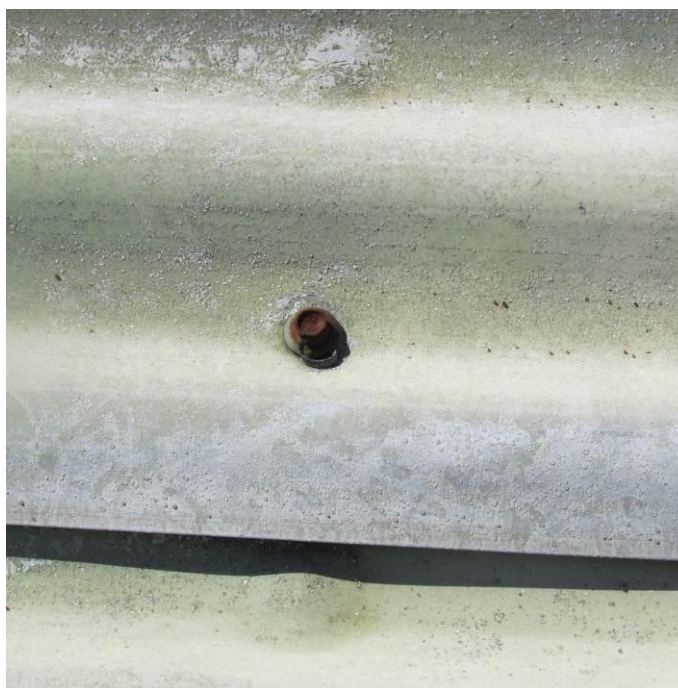
**Figura 21 - Parafusos com oxidação e arruela de vedação ressecada**

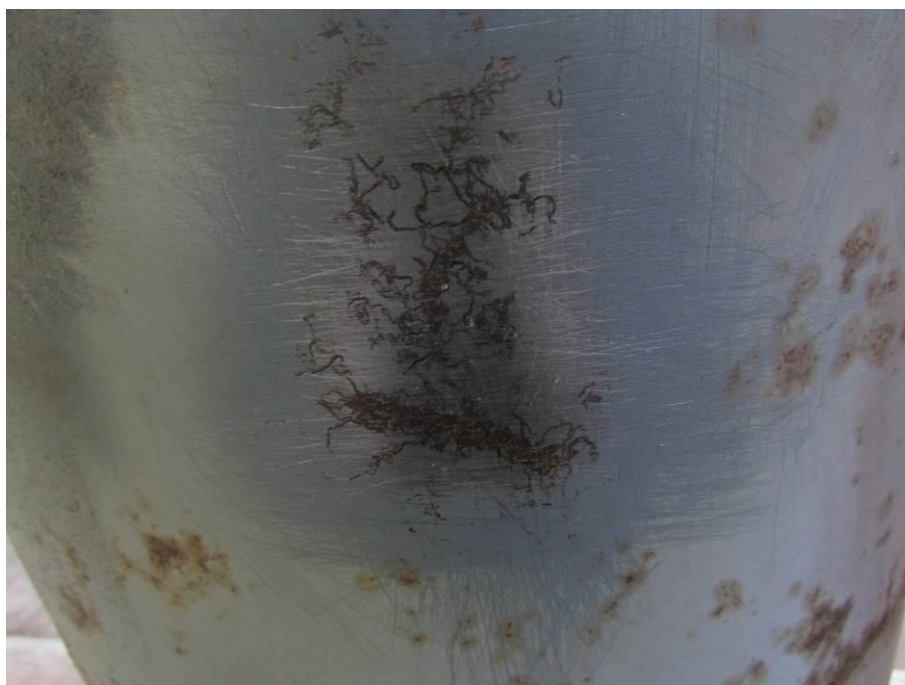
**Figura 35 - Penetração da oxidação - verificação após escovação**

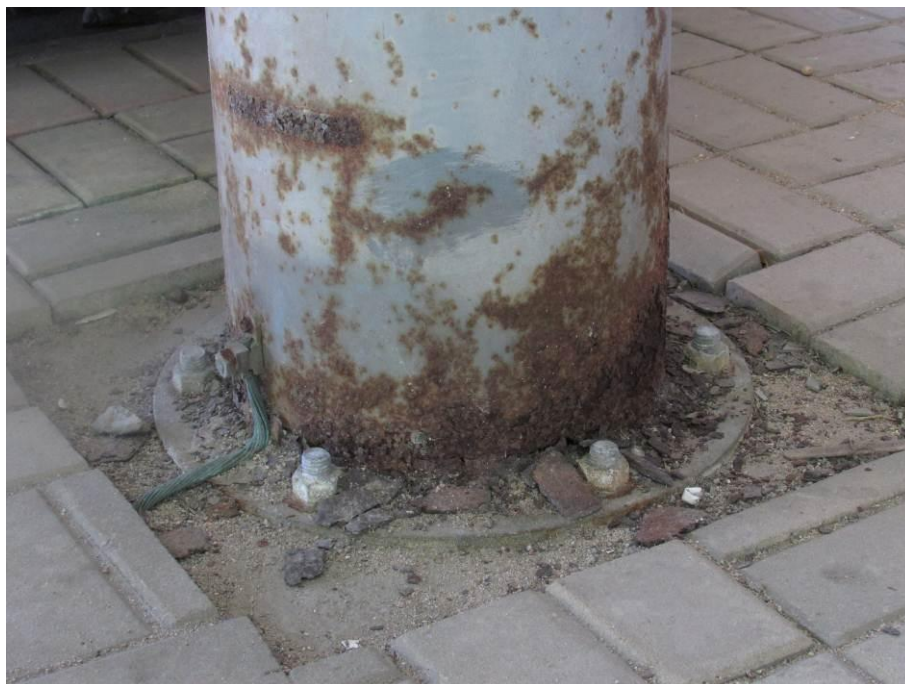
**Figura 36 - Bases oxidadas (eixo entre Estacionamento 01 e 02)**

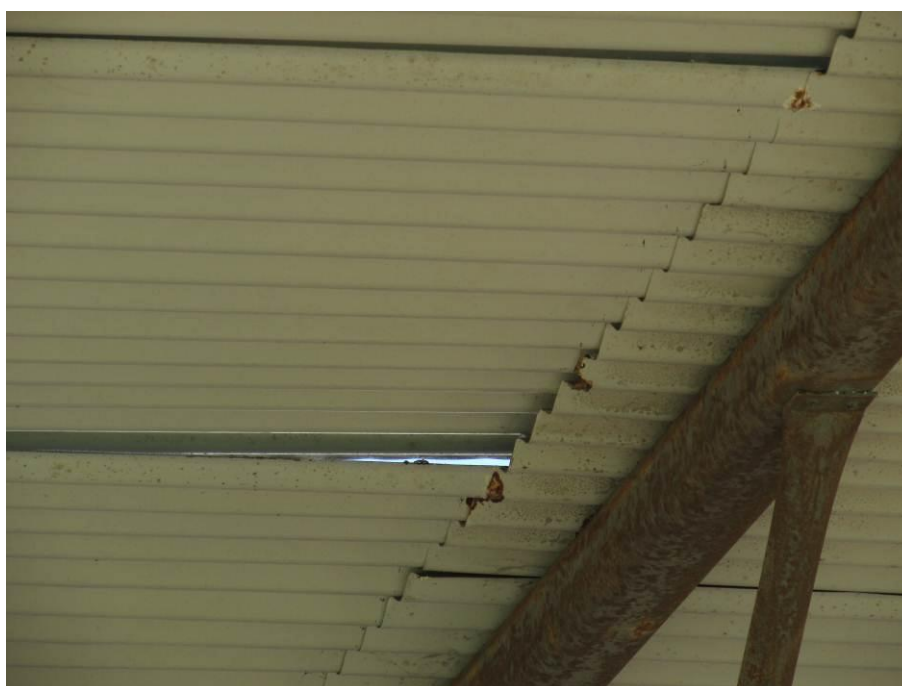
**Figura 39 - Falta de fixação e presença de oxidação**

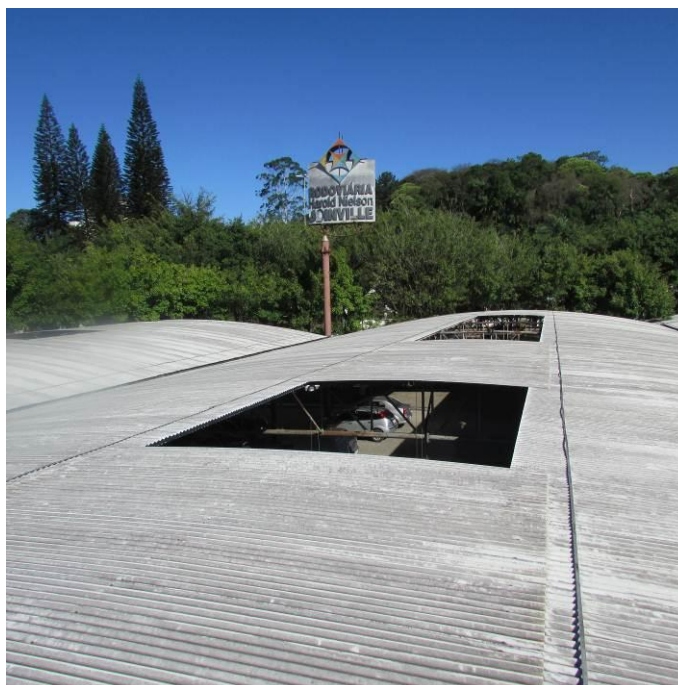
**Figura 40 - Vista global das telhas de cobertura**

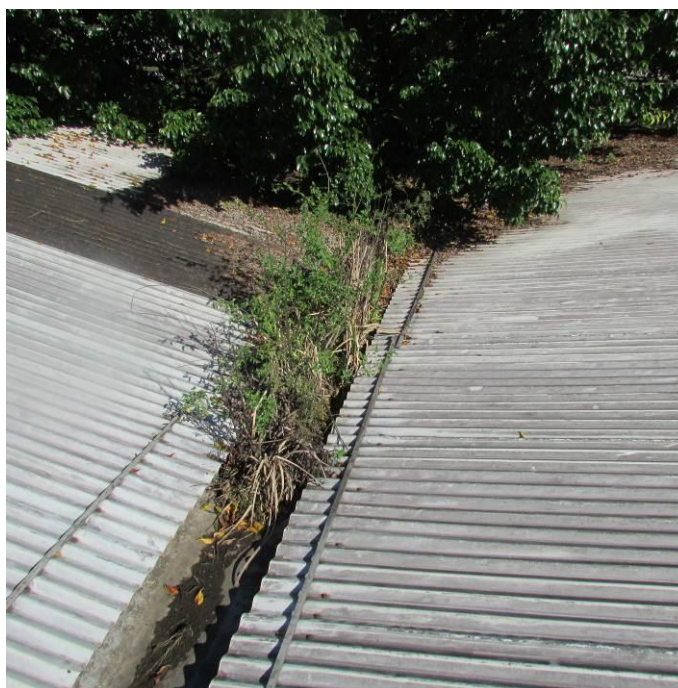
**Figura 43 - Calhas com vegetação**

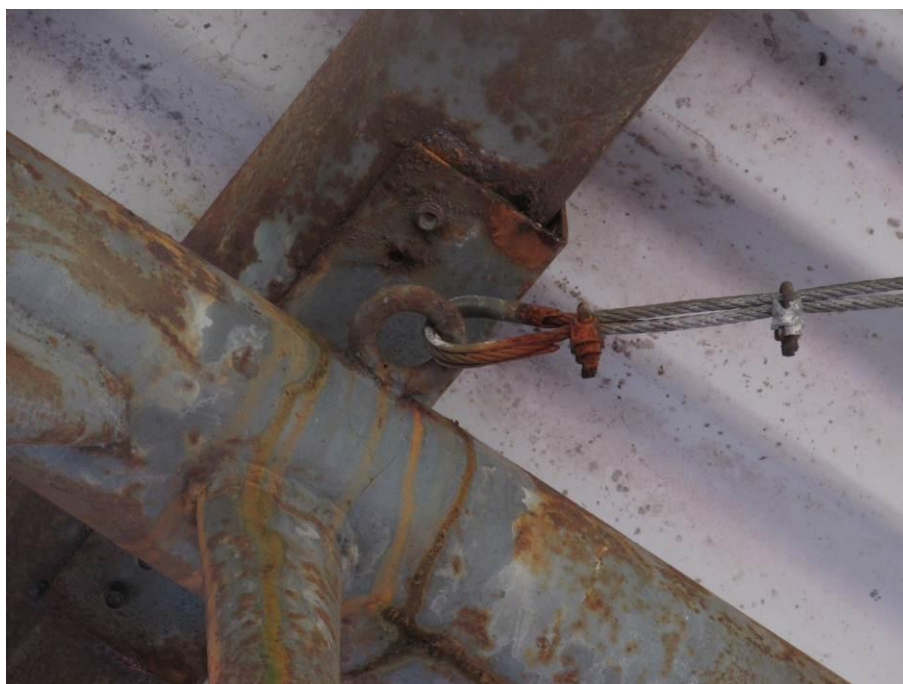
**Figura 44 - Cabos de contraventamentos oxidados no apoio**

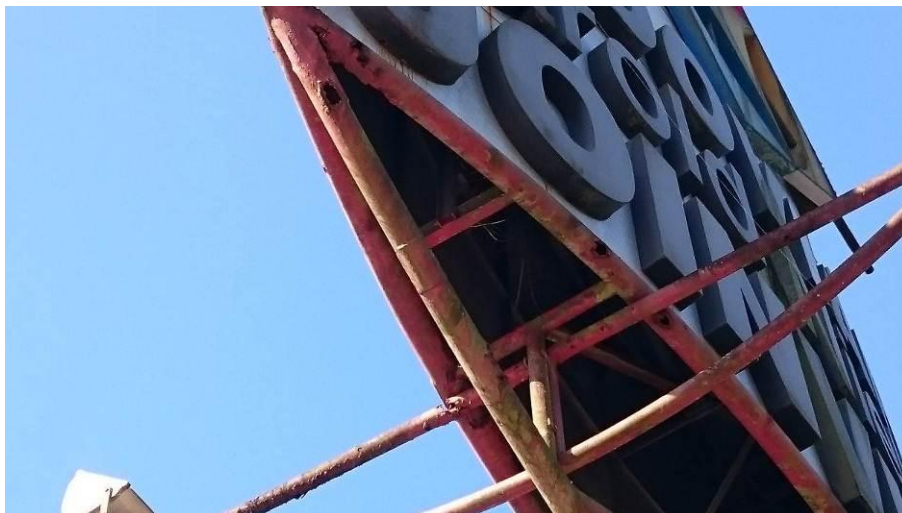
**Figura 51 - Vista inferior do módulo superior**

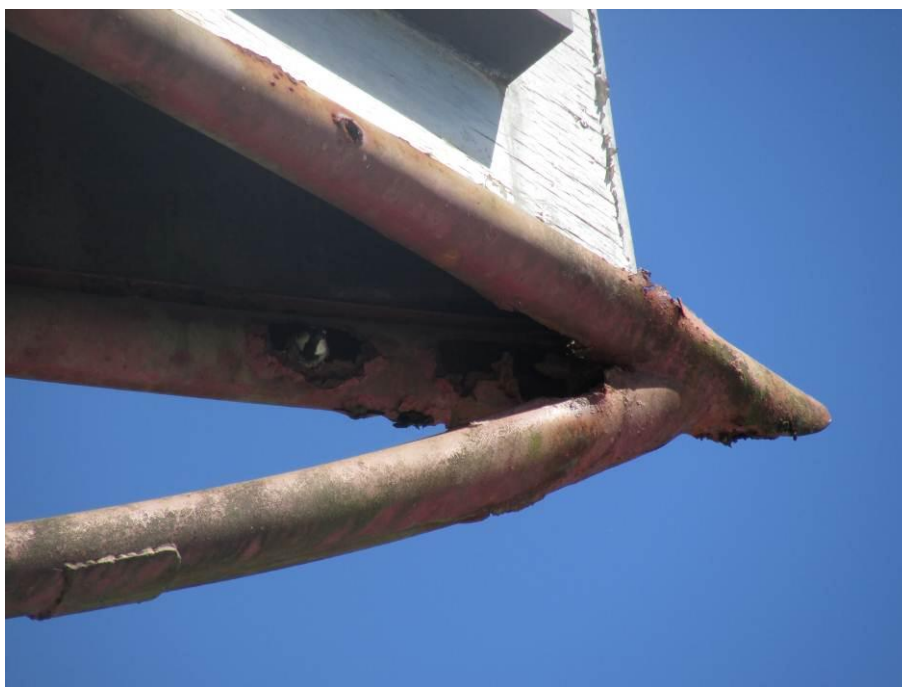
**Figura 52 - Detalhe da oxidação**

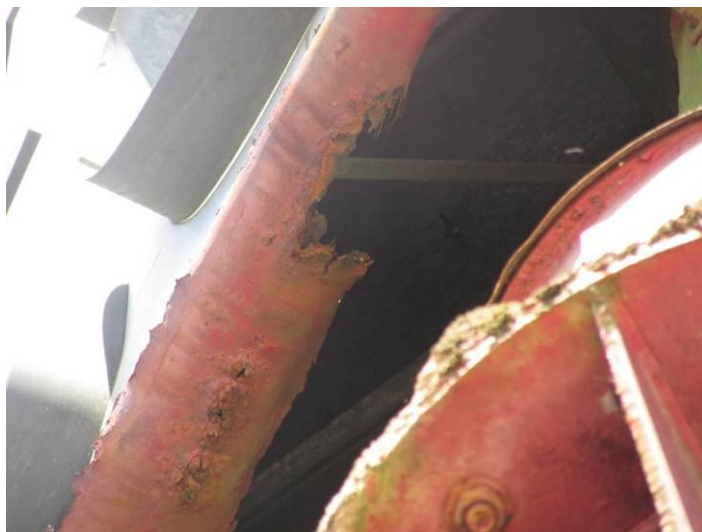
**Figura 53 - Detalhe da perda de seção por corrosão**
